**RÈGLEMENT      NUMÉRO      VS-R-2025-88  
CONCERNANT LA CITATION DU SECTEUR  
DE LA RUE RACINE À TITRE DE SITE  
PATRIMONIAL**

01. MAISON JOHN-MURDOCK  
24, rue Racine Ouest

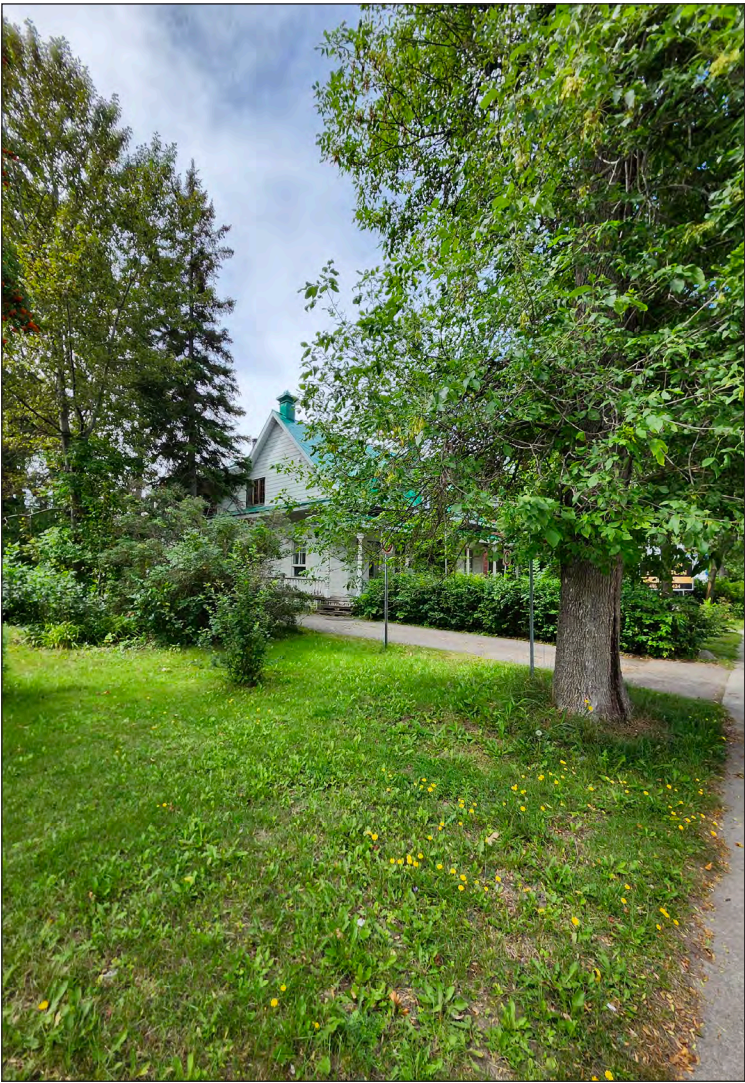
238. Façade latérale de la maison Édouard-Savard, 2024

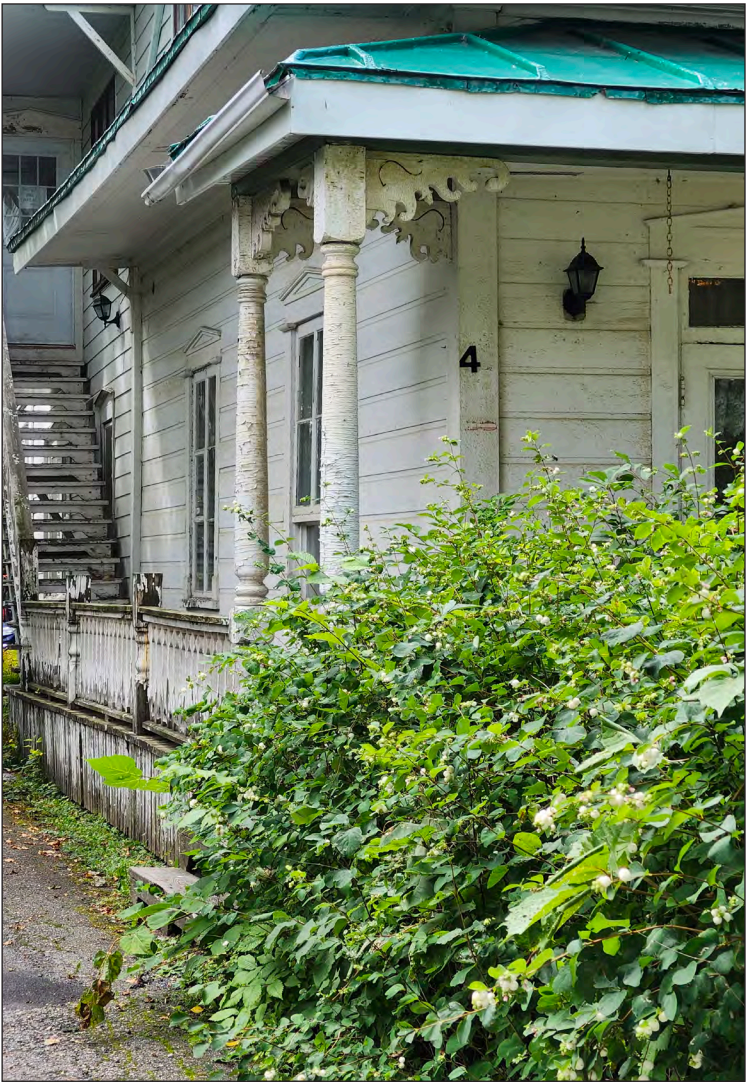
239. État de la galerie, 2024

et possède encore de nombreuses composantes originelles, dont sa toiture à deux versants, les fenêtres de bois du rez-de-chaussée et la véranda. Le volume datant de 1869 a fait l'objet d'un agrandissement qui contribue à son habitabilité. « *Un agrandissement s'élevant sur deux étages et coiffé d'un toit plat prolonge le bâtiment à l'arrière. Cette annexe est dotée d'une galerie et d'une véranda à l'étage, tandis qu'un escalier extérieur et un tambour en permettent l'accès sur le côté gauche.* » (Réf. Patri-Arch, 2012)

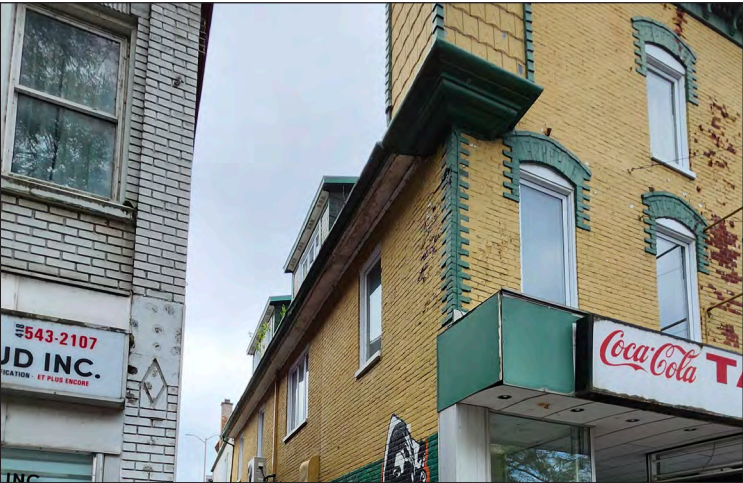
275. Vue des lucarnes sur la façade latérale, 2024

L’édifice Dinovitzer présente un faible état de conservation général. Le manque d’entretien régulier a entraîné des signes de dégradation notables, dont l’écaillement de la peinture et la détérioration de la brique extérieure. Bien que la composition générale du bâtiment est relativement cohérente avec la conception d’origine, l’édifice Dinovitzer a fait l’objet de plusieurs transformations qui ont altérées son authenticité. En effet, la vitrine commerciale a été modernisée, des agrandissements successifs ont été construits vers l’arrière et des lucarnes ont été ajoutées.

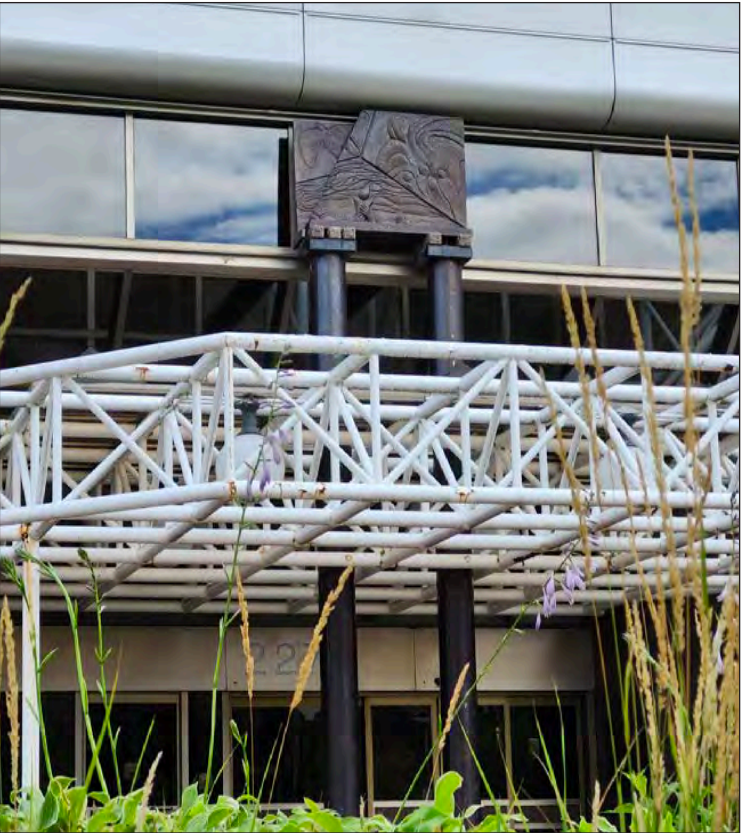
297. Corrosion de la marquise, 2024

Le Palais de justice de Chicoutimi présente un bon état de conservation de la majorité de ses composantes d’origine. Comme en témoigne la maquette de l’immeuble, il possède une excellente authenticité tant conceptuelle que matérielle. La principale déficience constatée est la corrosion de la marquise métallique de l’entrée.

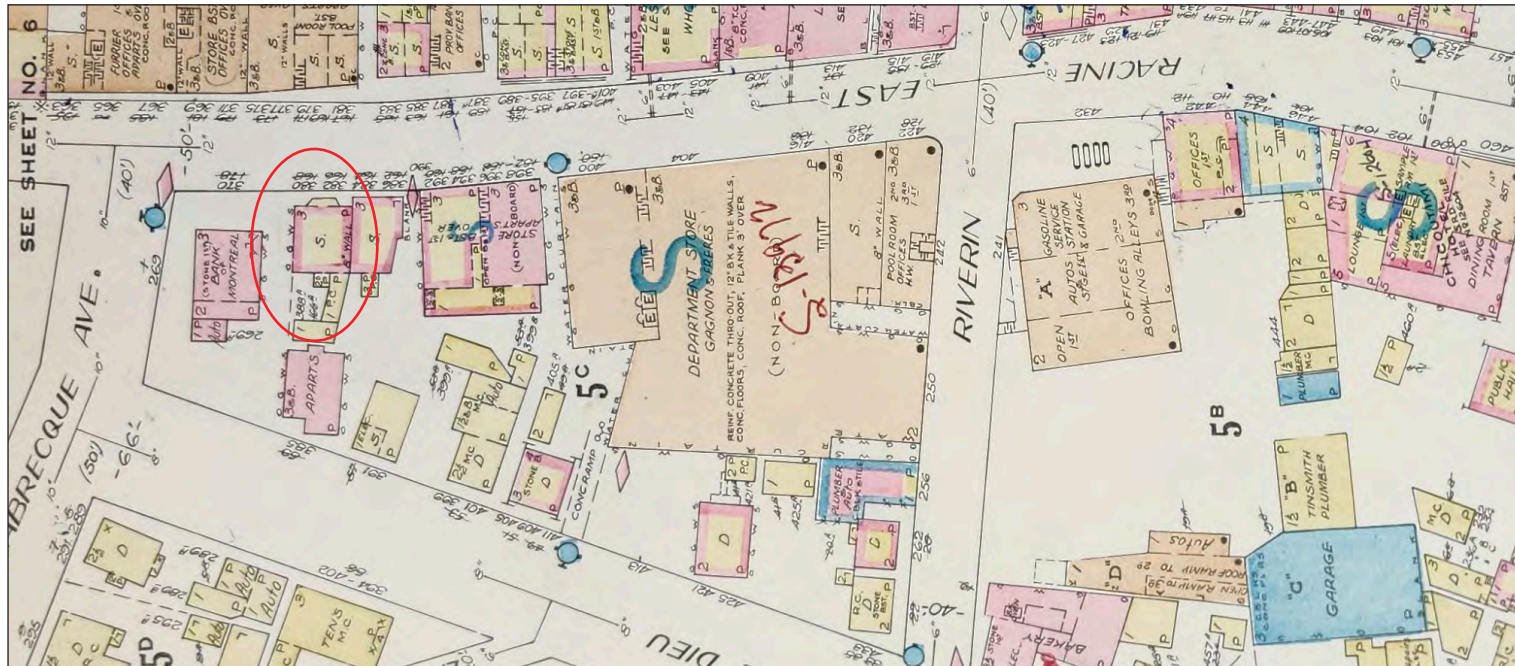
328. Extrait plan assurance incendie, planche no. 7, Underwriter's Survey Bureau, 1953 (Société histoire du Saguenay)

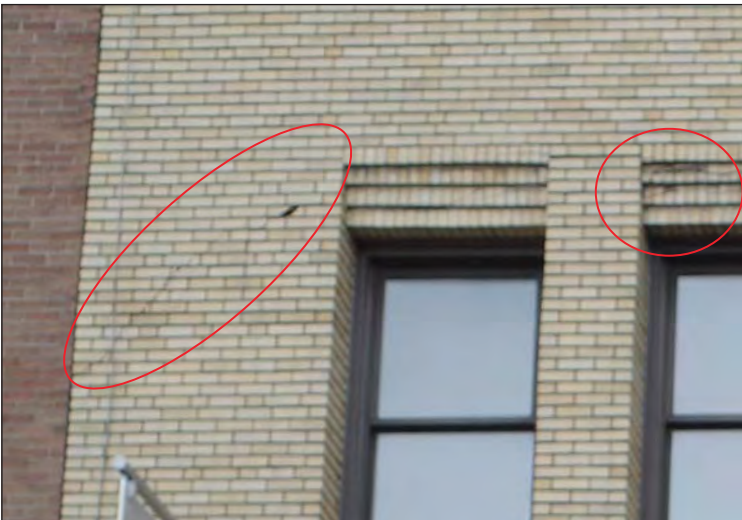
356. Fissures dans la maçonnerie de la façade, 2024

Outre quelques fissures dans la maçonnerie de brique, l'édifice Gilbert & Frères présente un bon état de conservation général. L'édifice est également très cohérent avec la conception d'origine de la firme Lamontagne et Gravel. Son authenticité, tant matérielle que conceptuelle, peut être qualifiée de bonne. Depuis son érection, le rez-de-chaussée a connu quelques transformations, dont l'intégration de porte de garage, le remplacement des portes piétonnes et le changement de coloration du granit.

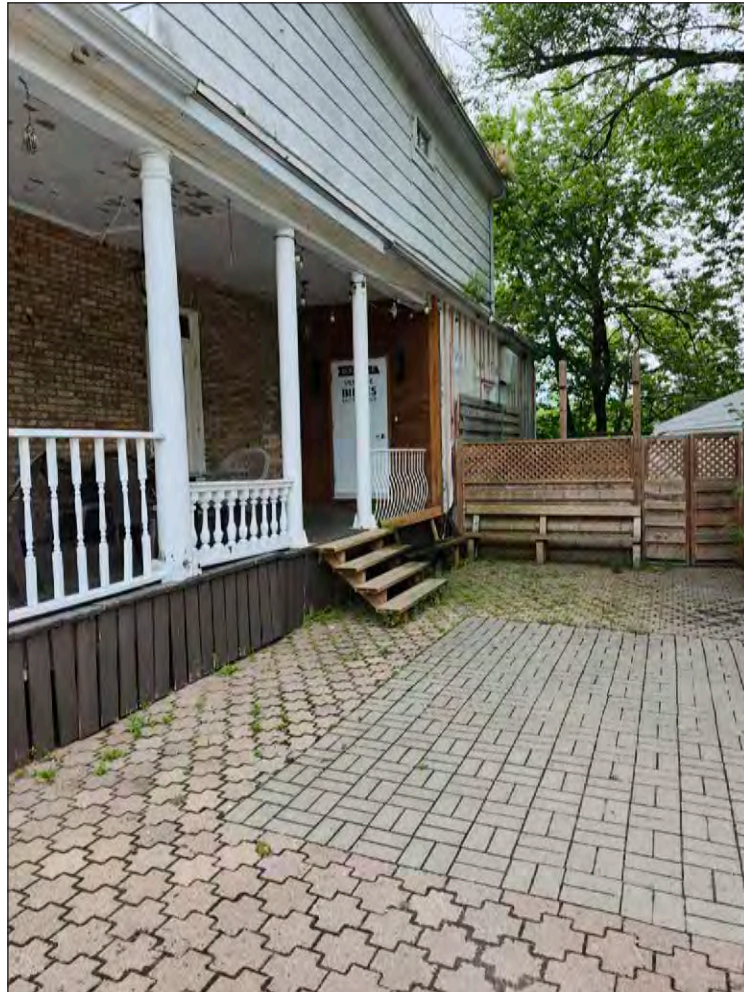
398. Agrandissement latéral, 2024

L’ancienne demeure arbore un état de conservation moyen. Ses composantes nécessitent un entretien régulier. On observe un écaillage de la peinture et la dégradation des éléments de bois, tel que les colonnes de la galerie. L’authenticité de la maison a été altérée, notamment, par le remplacement du revêtement de tôle de la toiture, la disparition de la cheminée, l’ajout de faux-volets, le recouvrement du parement de brique de la façade arrière ainsi que la construction d’une annexe à l’étage de la façade latérale.

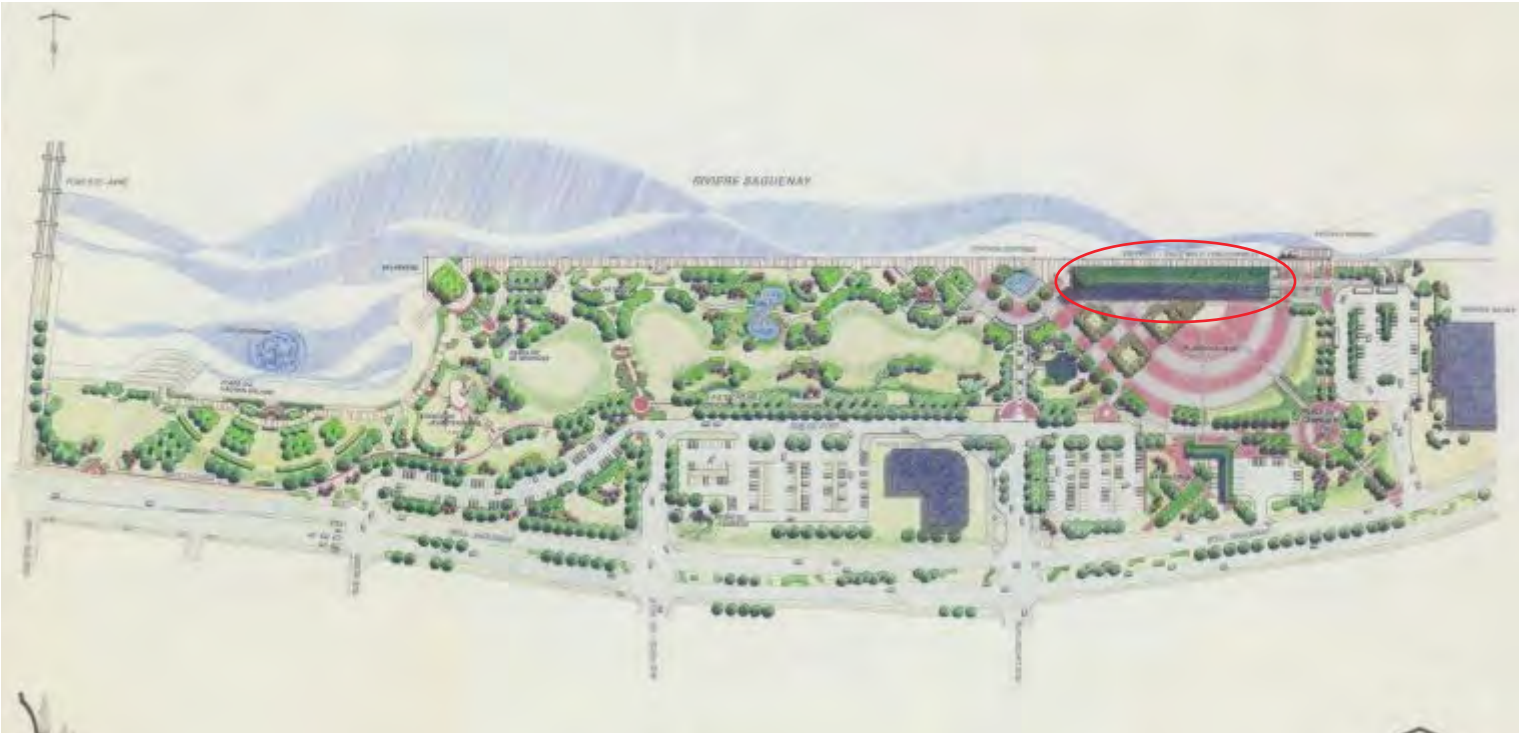
405. Plan de réaménagement de la zone portuaire de Chicoutimi, par Yves-Michel Garant, architecte paysagiste, 1992 (Ville de Chicoutimi)
