Toutes les maisons construites durant la période dite de « planification urbaine d'Arvida » (1925 à 1950) étaient initialement pourvues de cheminées, puisqu'elles étaient équipées d'un chauffage central au charbon localisé au niveau du sous-sol et nécessitant l'évacuation de fumées de combustion. Certaines maisons étaient aussi pourvues d'âtres pour les feux de bois au niveau du rez-de-chaussée et d'autres en comptaient même deux, avec autant de cheminées. C'est donc dire que ces composantes, dont la hauteur excède celle du faîte de la toiture, sont des éléments marquants du paysage architectural du site. Elles ont en commun d'avoir toutes été faites de briques d'argile rouge, à l'exception de celles observées sur les maisons de maçonnerie de pierre, dont le recouvrement s'harmonisait à celui de la maison. Certaines étaient coiffées d'un chapeau de béton, alors que les autres l'étaient d'un solin métallique montrant une bordure de 80 à 140 mm de hauteur. La conservation de ces éléments dans leur état d'origine est largement favorable.

## Cheminées

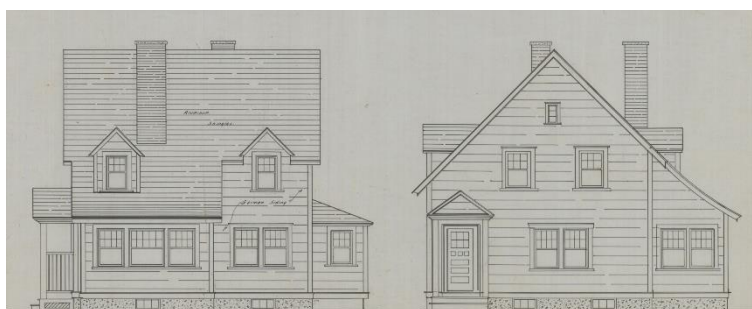
À gauche, maison de type A1 dotée d'une cheminée minimaliste et à droite, maison de type K1, pourvue de deux cheminées volumineuses, affichant une présence marquée au niveau de la toiture. Dans un cas comme dans l'autre, les cheminées sont des éléments identitaires de ces maisons.

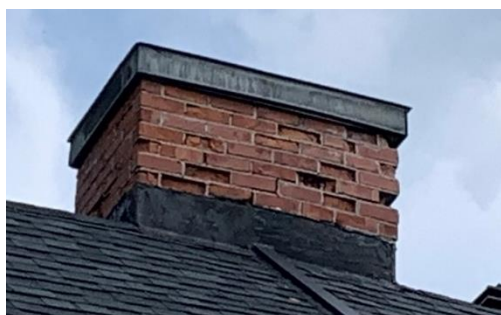
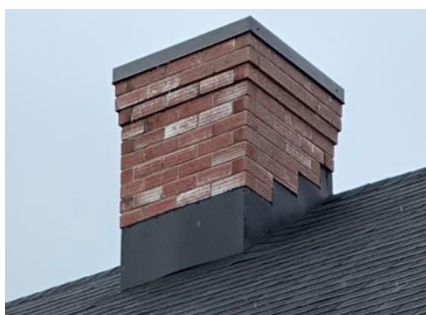
À gauche, cheminée mitoyenne d'une maison jumelée affichant une dégradation importante par éclatement de facettes de briques. L'élément ne menace pas de s'effondrer, mais nécessite une intervention dans les meilleurs délais afin de préserver l'intégrité de sa partie intérieure et l'étanchéité de la toiture. Au centre, une cheminée intégralement refaite, avec la reproduction de son couronnement en encorbellement et son chapeau métallique. Dans ce cas, le soin de refaire un solin de souche en gradin a même été retenu. À droite, une cheminée enveloppée d'un revêtement léger, en l'occurrence une tôle dans ce cas. Bien que préférable à une démolition, le recouvrement de la maçonnerie d'une cheminée n'est pas favorable.

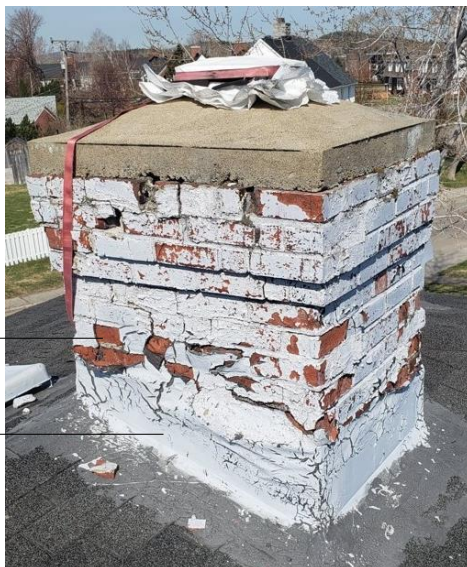
## DÉGRADATION DE LA MAÇONNERIE

La brique généralement employée pour la fabrication des cheminées n'a pas les mêmes propriétés que celle ayant servi au revêtement des murs des maisons de maçonnerie. La brique poreuse des cheminées est de plus très exposée aux éléments et aux extrêmes thermiques et fait conséquemment l'objet d'une dégradation plus rapide que celle des murs des maisons. La meilleure façon de préserver l'intégrité de cet élément est d'assurer un entretien rigoureux des chapeaux, des joints de mortier et des solins de souche.

Au-delà d'un certain contenu en eau, l'action du gel pourrait faire éclater la face des briques les plus exposées à l'eau. Le mauvais état des joints de mortier est très souvent l'élément déclencheur de cette dégradation, qui s'accélérera avec l'éclatement des facettes. L'application de peinture sur la cheminée est à éviter, car elle nuira à l'évaporation de l'eau contenue dans la maçonnerie, tout en causant un préjudice esthétique. Lors d'une intervention, assurez-vous d'un choix de joint approprié. Les joints concaves sont réputés être ceux qui préviennent le plus l'absorption d'eau par la maçonnerie. Le choix d'une brique dense limitera aussi cette absorption.
