## Fiche de soutien technique aux interventions sur les biens patrimoniaux

Secteur résidentiel d'Arvida

# **Saillies**

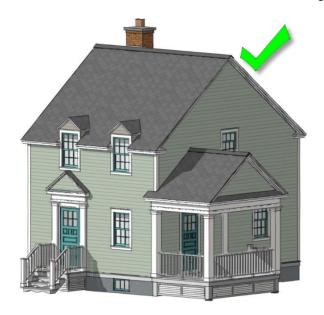
Maison de type D1 dont l'état original a été soigneusement préservé. La présence du portail à fronton de la façade, de même que du porche latéral, contribue au caractère et à la singularité de cette maison. Leur maintien en bon état est un investissement qui en vaut le coût.

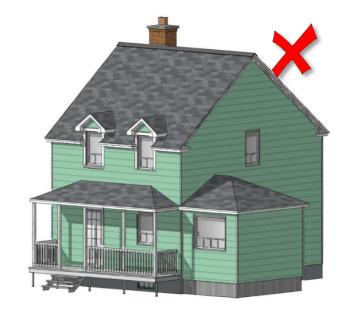
Maison de type D1 présentant des altérations à ses saillies et à son traitement architectural. Le retrait du portail de la façade au profit d'un porche non caractéristique, de même que le cloisonnement du porche latéral, causent préjudice à la valeur du bien. Notons de plus une modification aux lucarnes qui éloigne davantage l'ensemble de son caractère original.

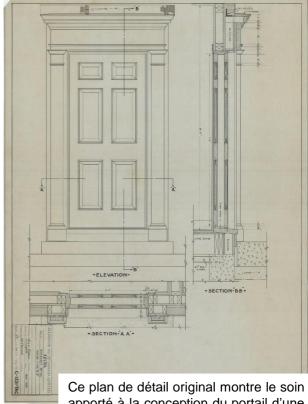
#### PLAN DU PORTAIL DE LA MAISON DE TYPE M5

apporté à la conception du portail d'une maison de la seconde phase de construction d'Arvida.

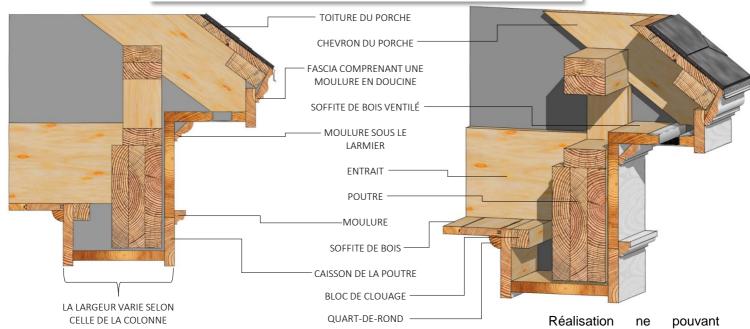
# VUE EN COUPE D'UN LARMIER DE PORCHE CARACTÉRISTIQUE

Le traitement architectural des porches de certains types de maisons peut différer de ce qui est ici illustré. Les documents de référence à privilégier sont toujours les plans originaux du type de maison visé.
